Asbestinventarisatetest

Koolkappersstraat 20, 8500 Kortrijk

Attestnummer : 20260328-000203.001

Uitgegeven op : 28.03.2026

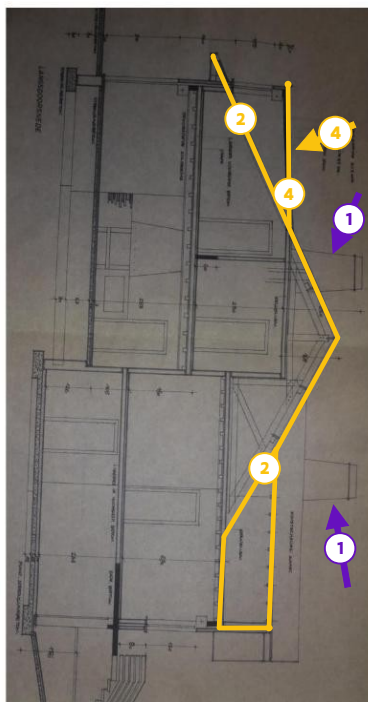
Plan 1.8: doorsnede

Beschrijving	Type	Actie
1. Schouw	Beperking	-
2. 2018 - nieuwe dakbedekking - hellend dak	Uitsluiting	-
4. 2011 - nieuwe dakbedekking - plat dak	Uitsluiting	-

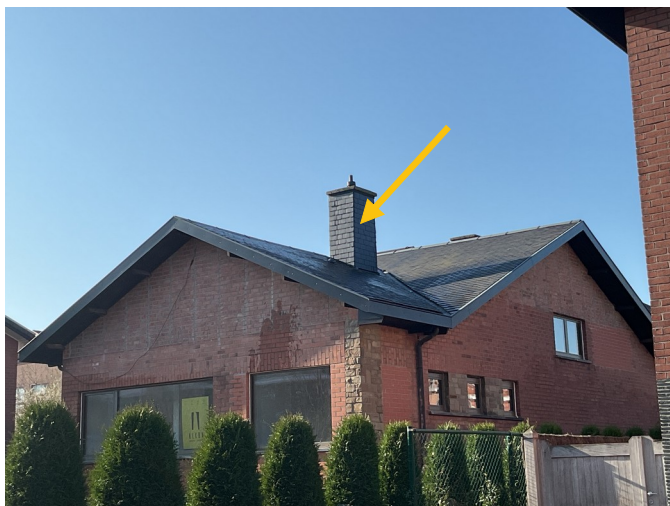
Situeringfoto

Tijdelijke beperking

Reden: Het te onderzoeken materiaal situeert zich hoger dan 3,50 m te rekenen vanaf een veilige ondergrond

Uitleg van de asbestdeskundige: De schouw bevat binnenin mogelijk een asbestcement rookgaskanaal. Laat dit onderzoeken bij eventuele werken.

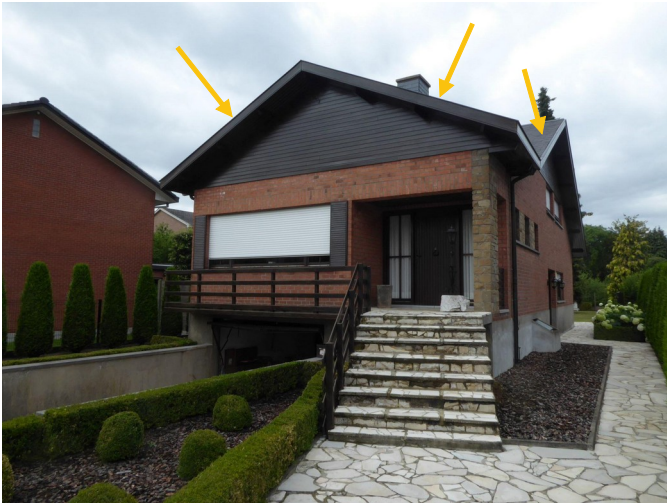
Situeringfoto

Uitgesloten van inspectie

Bouwjaar: 2018

Constructies gebouwd vanaf 2001 moeten niet onderzocht worden

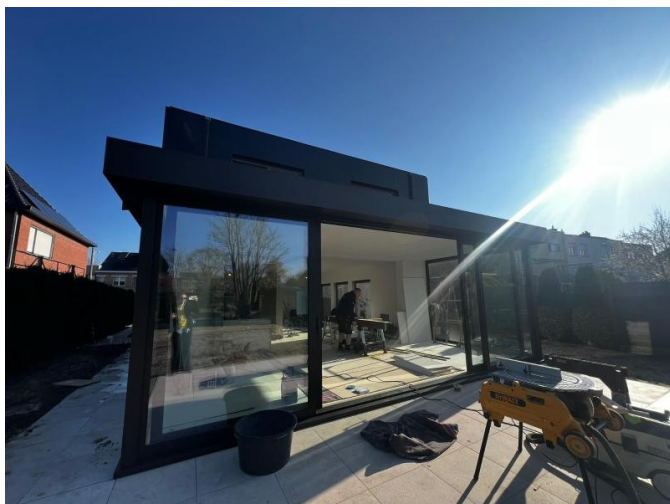
Situeringfoto

Uitgesloten van inspectie

Bouwjaar: 2026

Constructies gebouwd vanaf 2001 moeten niet onderzocht worden

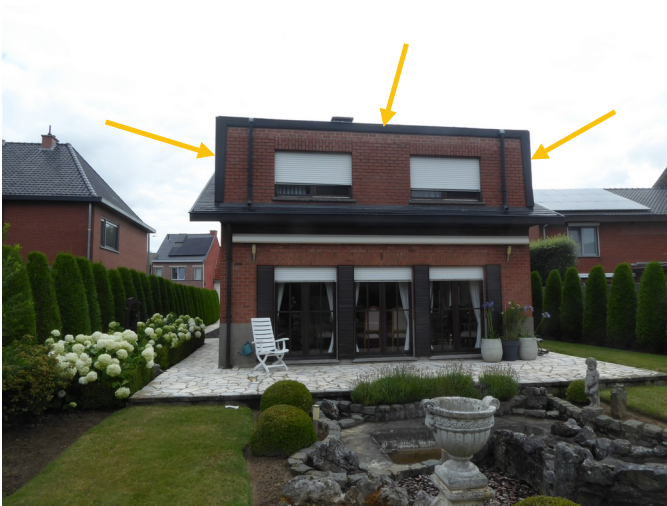
Situeringfoto

Uitgesloten van inspectie

Bouwjaar: 2011

Constructies gebouwd vanaf 2001 moeten niet onderzocht worden

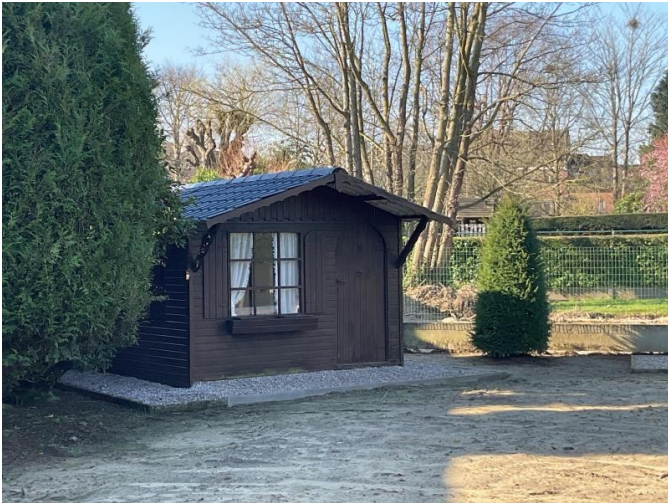
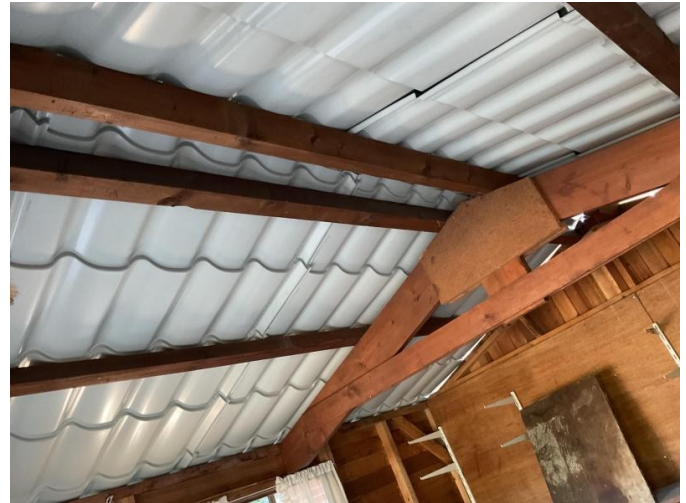
Informatie over een niet-asbestverdacht materiaal

Geen waarneembare asbestverdachte materialen aangetroffen.

Basis voor advies	De asbestdeskundige beoordeelt het materiaal als niet-asbestverdacht.
-------------------	---

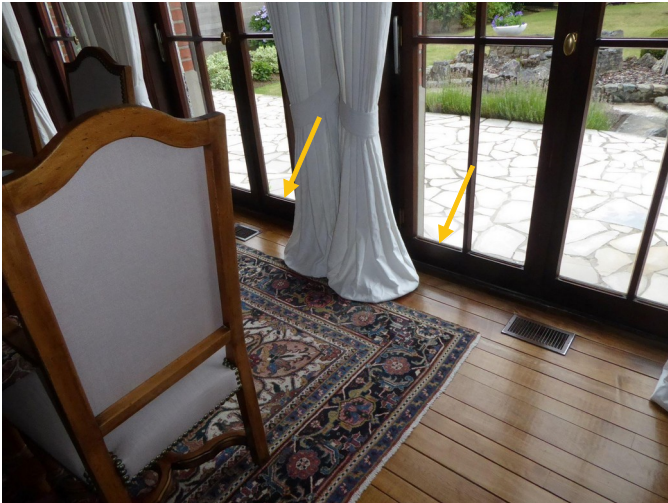
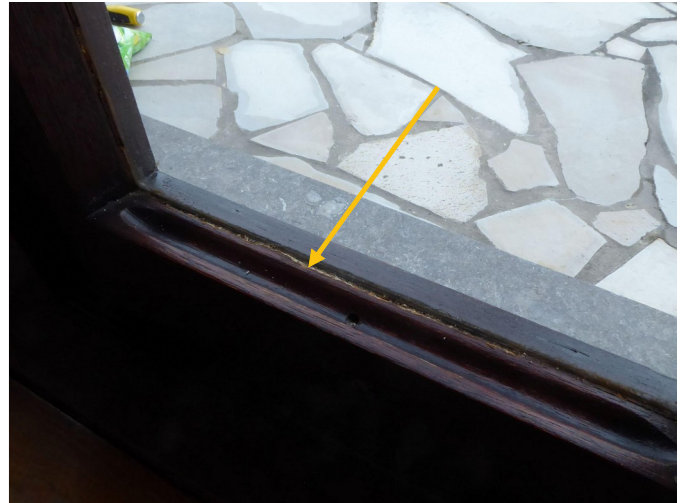
Fiche 6: M03 - mastiek enkel glas - houten raam

Geen asbest

#	Type	Referentie	Resultaat
6.1	Mengmonster	MM.03	Geen asbest

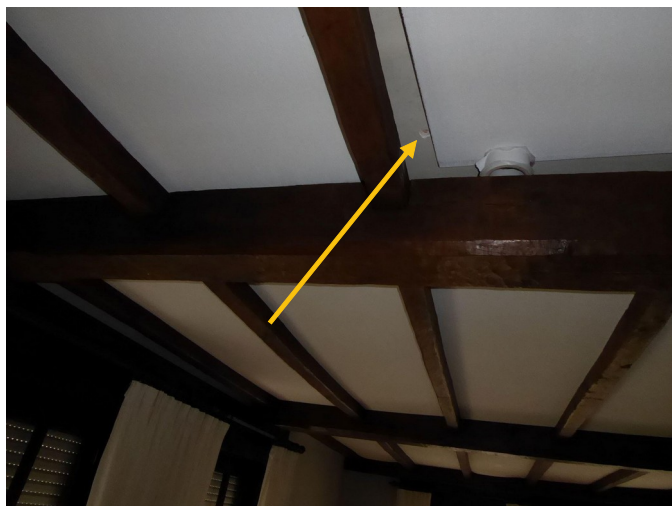
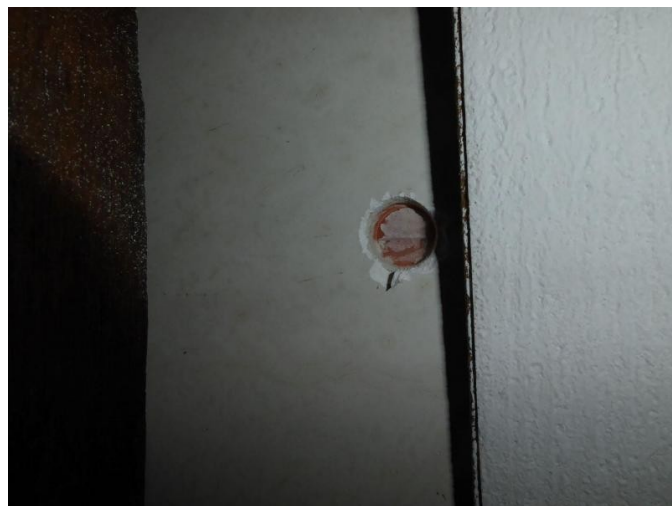
Geen asbest

#	Type	Referentie	Resultaat
7.1	Mengmonster	MM.02	Geen asbest

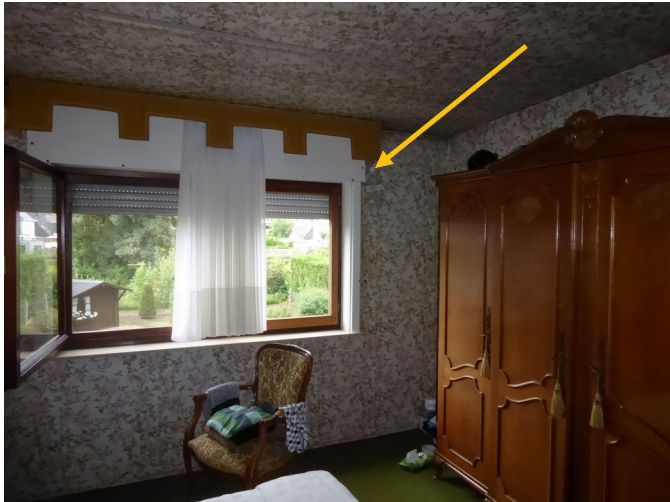
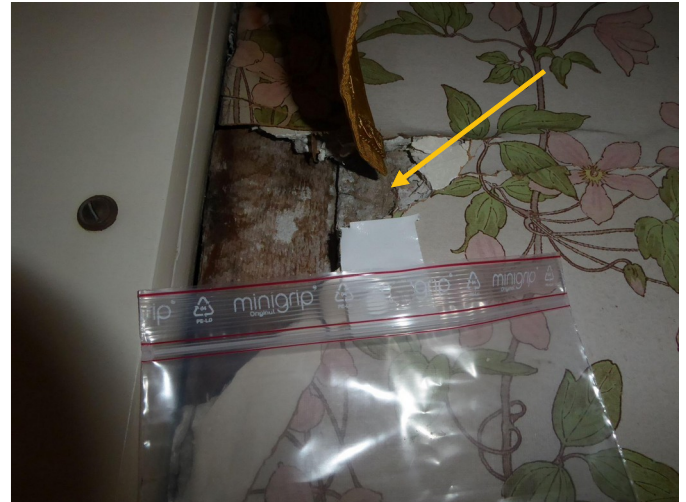
Fiche 8: M01 - pleisterwerk muren droge, natte, circ ruimte

Geen asbest

#	Type	Referentie	Resultaat
8.1	Mengmonster	MM.01	Geen asbest

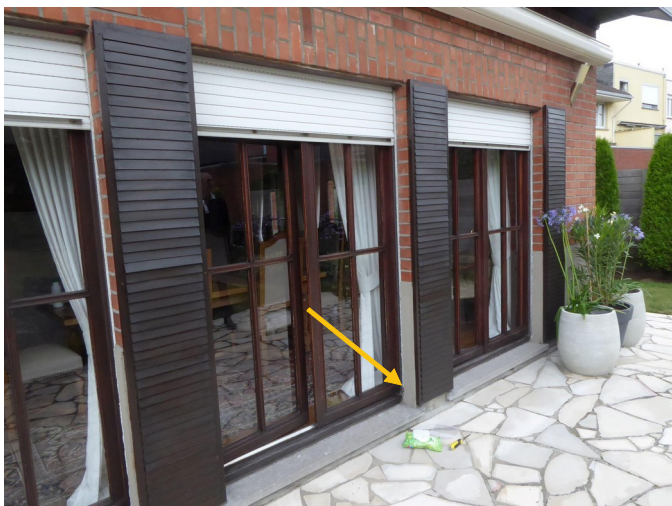
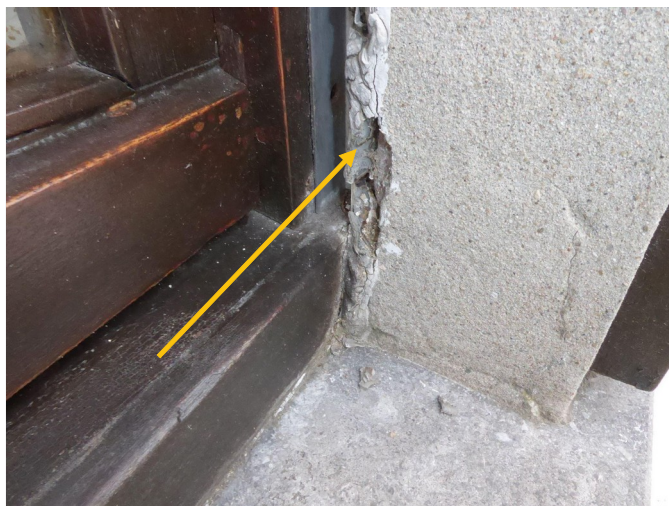
Fiche 9: M04 - mastiek muur - raam

Geen asbest

#	Type	Referentie	Resultaat
9.1	Puntmonster	MM.04	Geen asbest
