Asbestinventarisatetest

Slekkestraat 17, 8510 Kortrijk

Attestnummer : **20240508-001061.000**

Uitgegeven op : **08.05.2024**

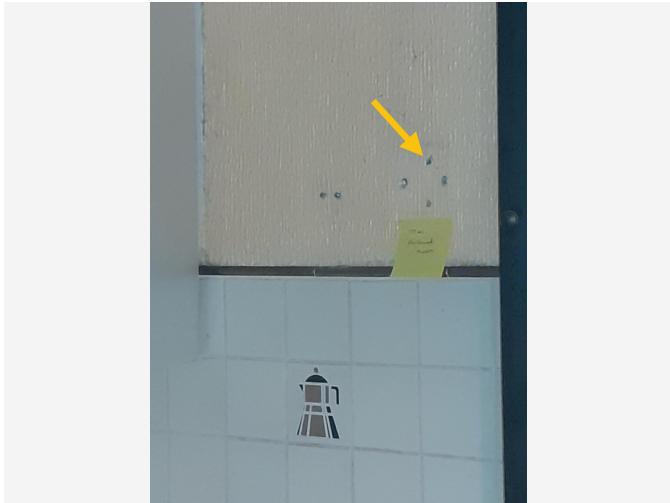
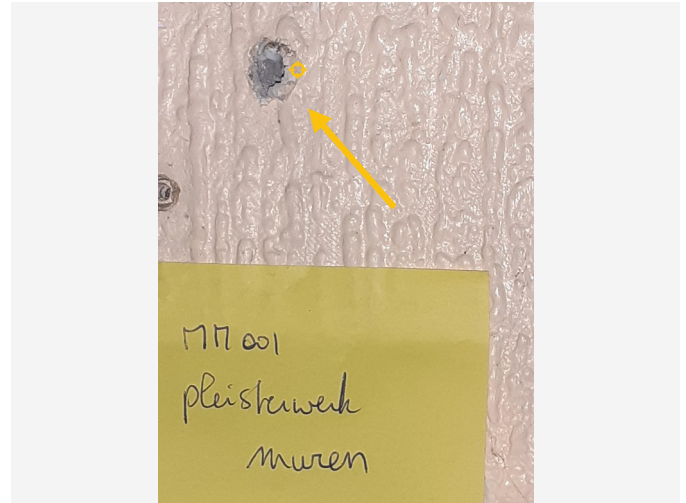
Fiche 4: Pleisterwerk muren

Geen asbest

Overzichtsfoto

Detailfoto

#	Type	Referentie	Resultaat
4.1	Mengmonster	mm001	Geen asbest

Beschrijving	Pleisterwerk muren
Omgeving	Binnen
Primaire drager	Binnenwand
Bindmiddel van materiaal	Gips - kalk

Gebondenheid op basis van bindmiddel	Niet-hechtgebonden
Hoeveelheid (oppervlakte - dikte - aantal)	<ul style="list-style-type: none"> • 380,00 m² - 1,00 cm - 1 stuk
Totaal volume	3,80 m ³
Identificatiemethode	Vaststelling met monstername
Destructieve handeling voor identificatie	Nee
Opmerking	<p>Hoeveelheid is een schatting. Geen pleisterwerk muur in stooklokaal. Om de juiste hoeveelheid te bepalen dient er een doorgedreven opmeting en destructief onderzoek plaats te vinden om de dikte van het pleisterwerk te bepalen en tevens de plaatsen te detecteren waar zich mogelijks pleisterwerk bevindt achter eventuele valse wanden of plafonds. Dit kadert momenteel niet in onze opdracht.</p>
