Asbestinventarisatetest

Koolkappersstraat 20, 8500 Kortrijk

Attestnummer : 20260328-000203.001

Uitgegeven op : 28.03.2026

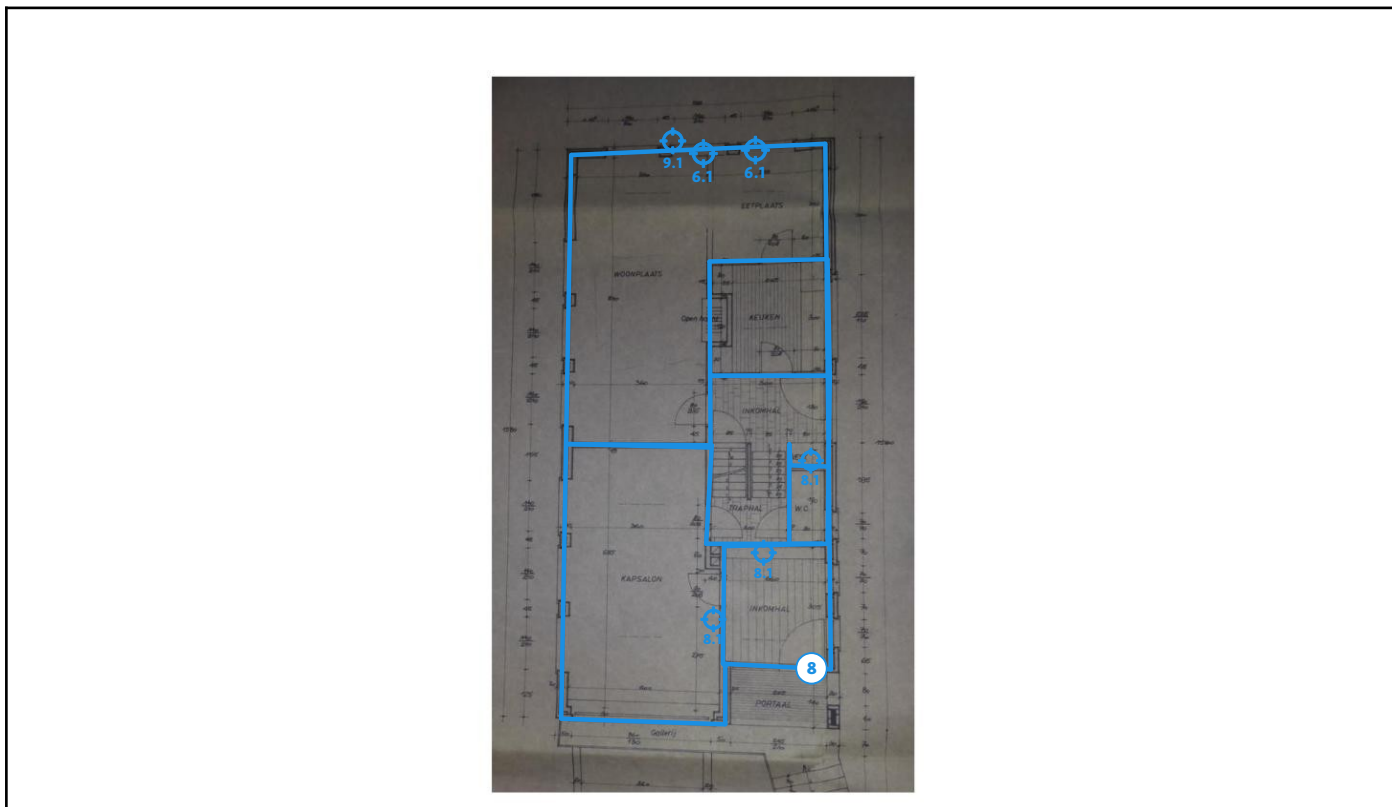
Plan 1.3: Gelijkvloers wanden

Beschrijving	Type	Actie
6. M03 - mastiek enkel glas - houten raam	Geen asbest	-
6.1 Code: MM.03	Mengmonster	-
8. M01 - pleisterwerk muren droge, natte, circ ruimte	Geen asbest	-
8.1 Code: MM.01	Mengmonster	-
9. M04 - mastiek muur - raam	Geen asbest	-
9.1 Code: MM.04	Puntmonster	-

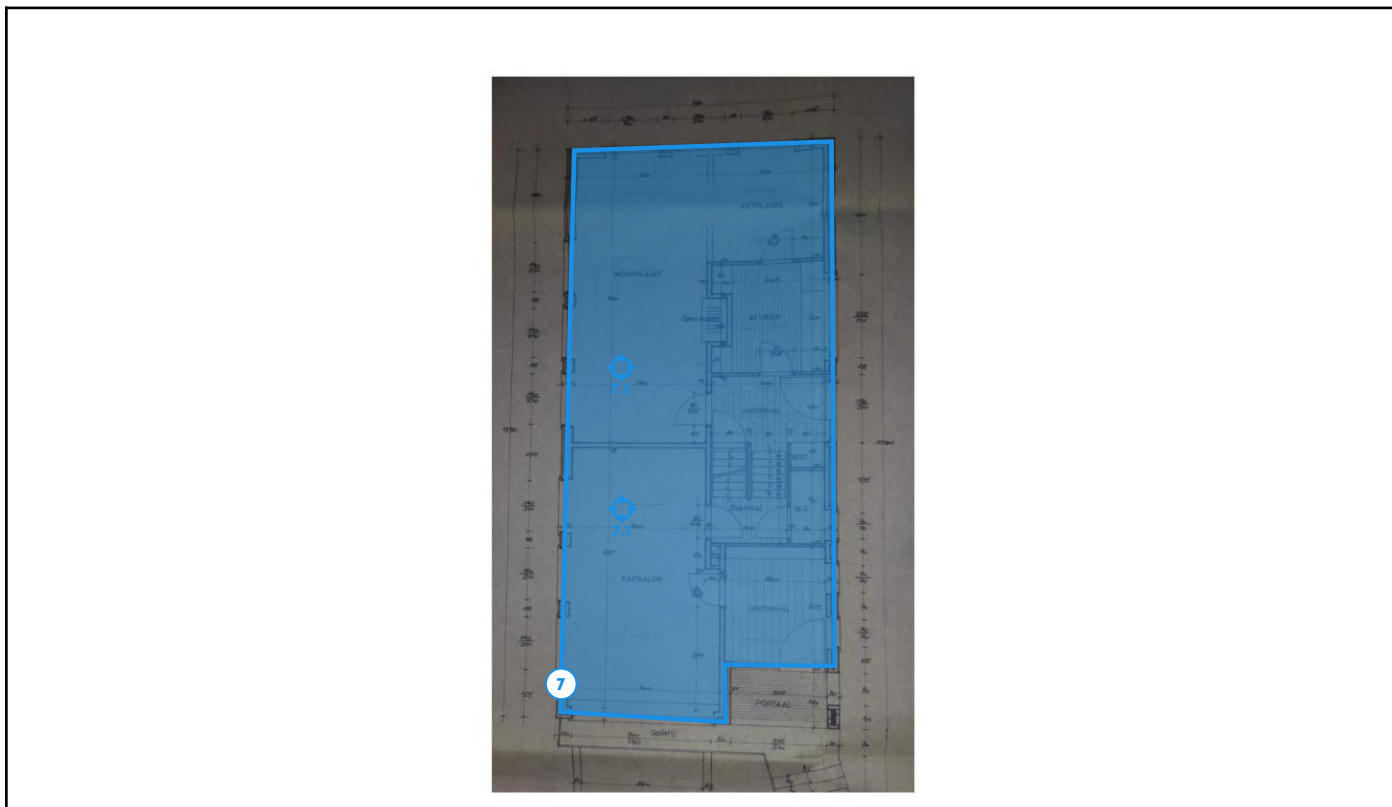
Plan 1.4: Gelijkvloers plafond

Beschrijving	Type	Actie
7. M02 - pleisterwerk plafond	Geen asbest	-
7.1 Code: MM.02	Mengmonster	-

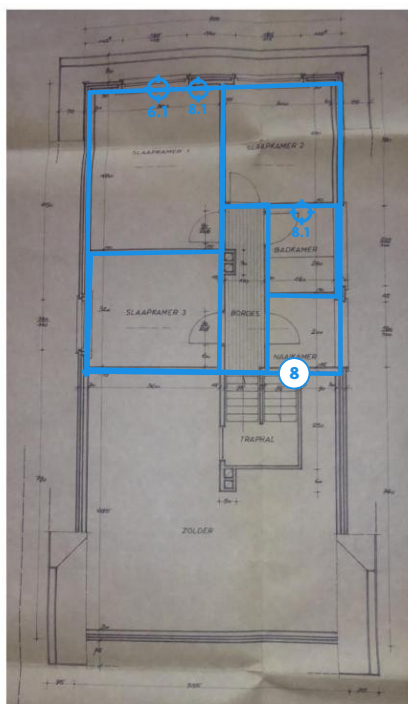
Plan 1.5: 1e verdiep wanden

Beschrijving	Type	Actie
6. M03 - mastiek enkel glas - houten raam	Geen asbest	-
6.1 Code: MM.03	Mengmonster	-
8. M01 - pleisterwerk muren droge, natte, circ ruimte	Geen asbest	-
8.1 Code: MM.01	Mengmonster	-

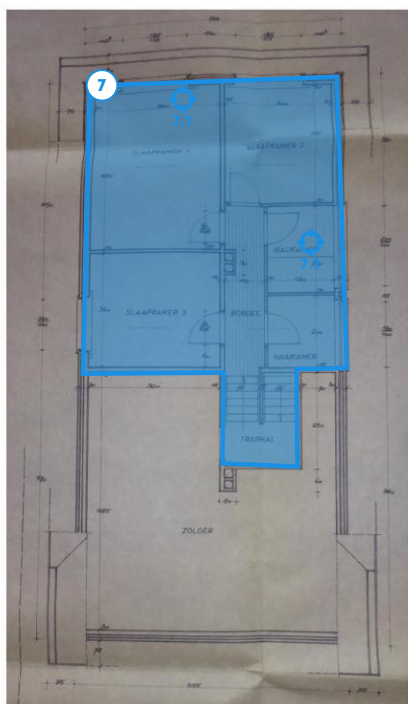
Plan 1.6: 1e verdiep plafond

Beschrijving	Type	Actie
7. M02 - pleisterwerk plafond	Geen asbest	-
7.1 Code: MM.02	Mengmonster	-

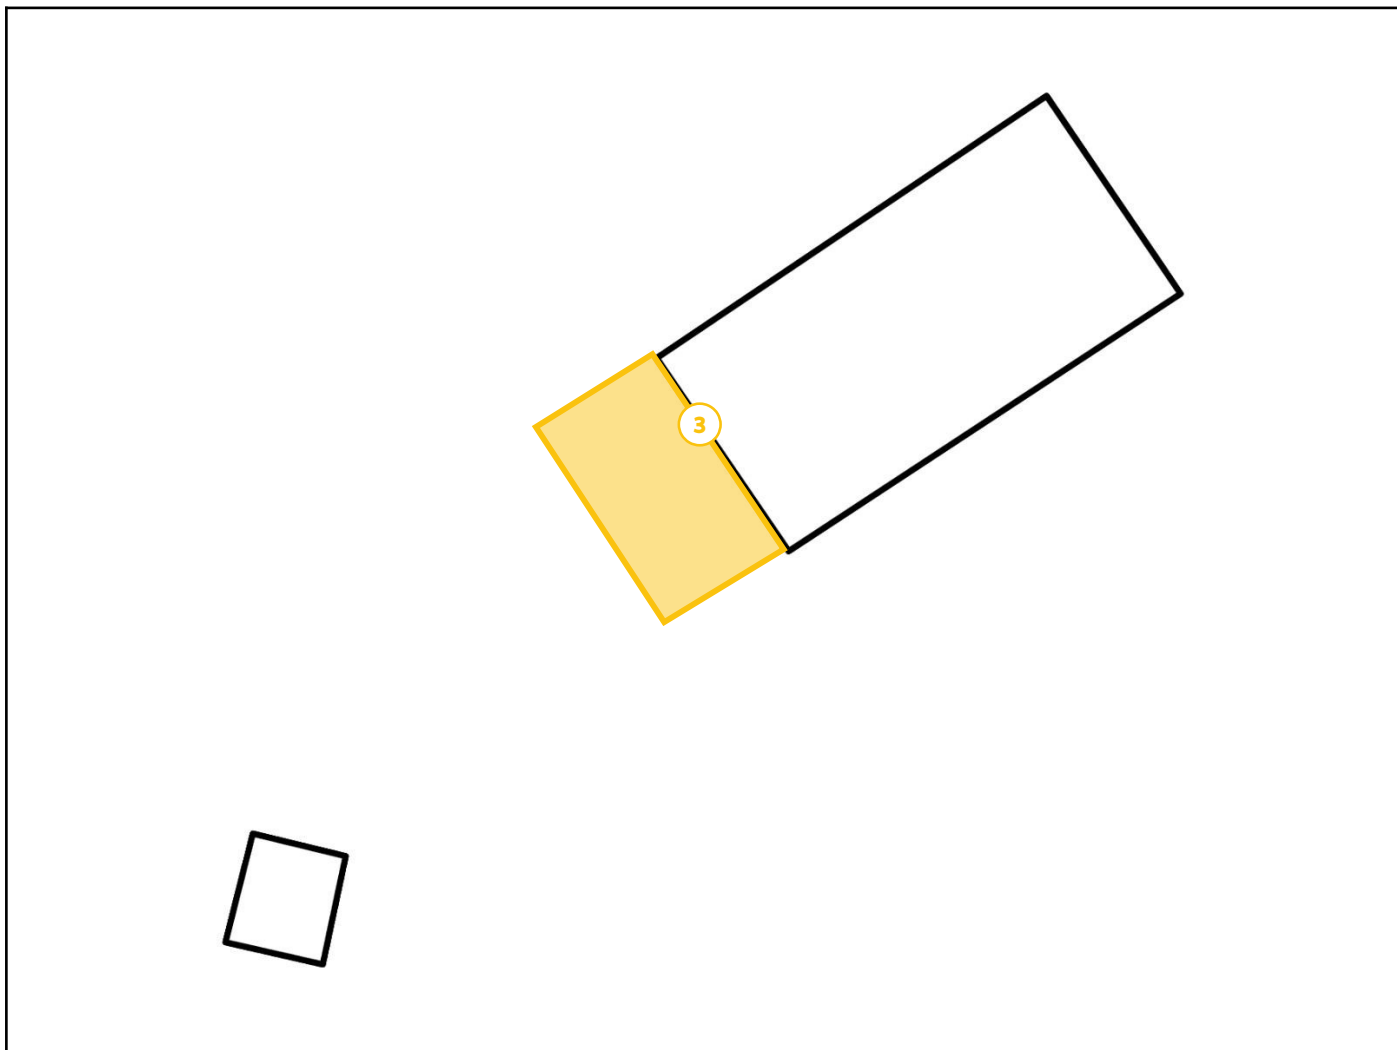
Plan 1.7: Hoofdgebouw plan

Beschrijving	Type	Actie
3. Aanbouw	Uitsluiting	-

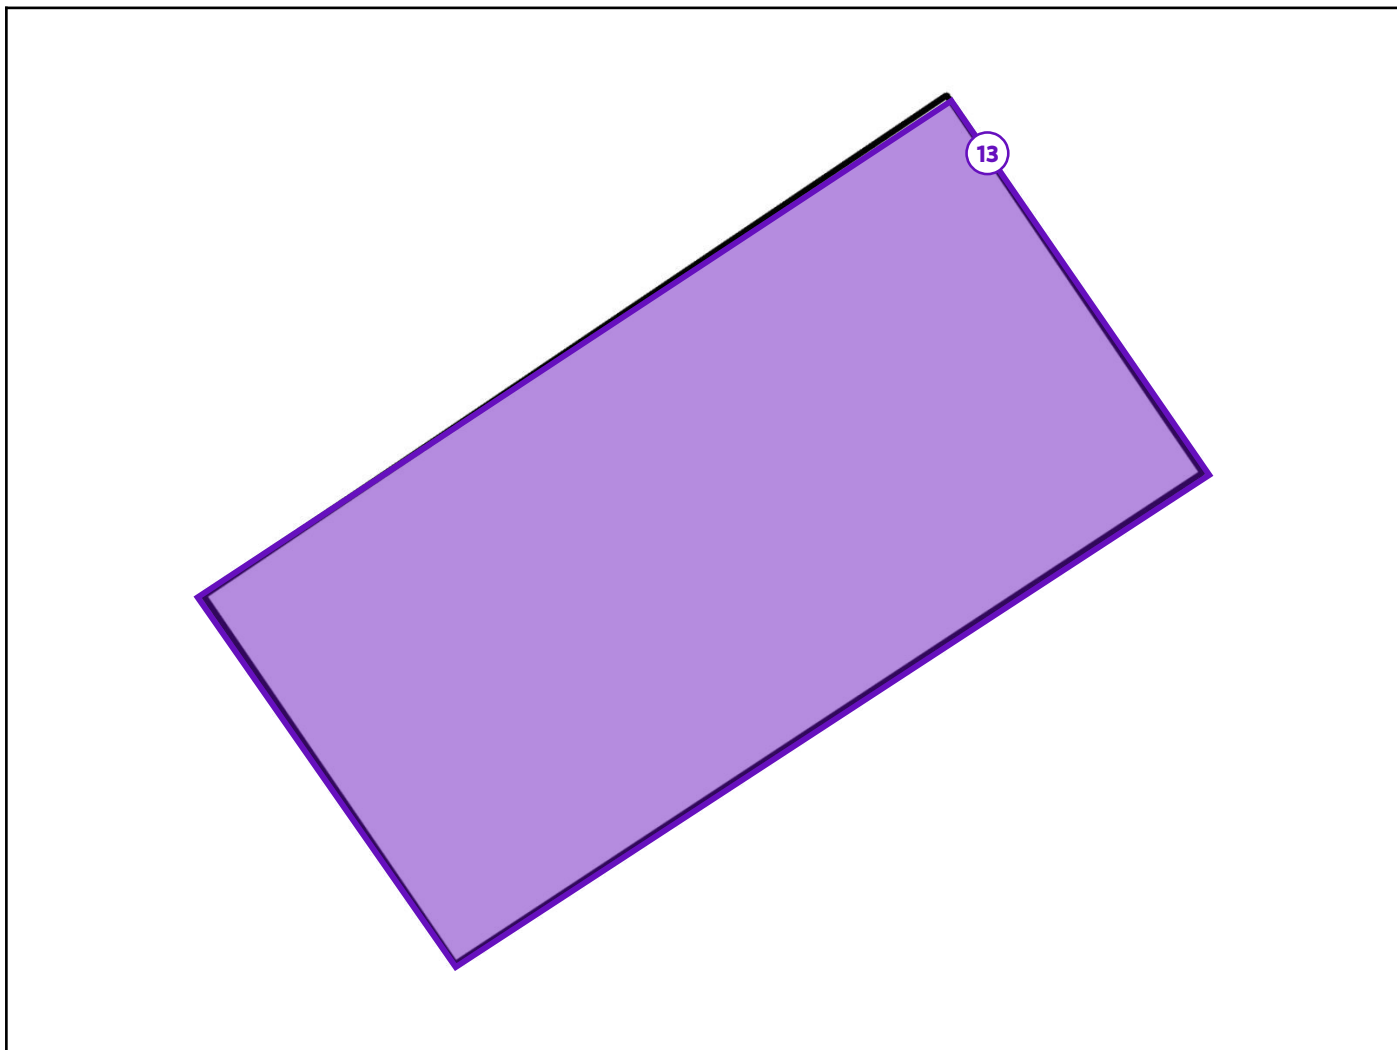
Plan 1.9: Hoofdgebouw dak

Beschrijving	Type	Actie
13. Onderdak niet waarneembaar (stormhaken)	Overige ruimte of materiaal	-

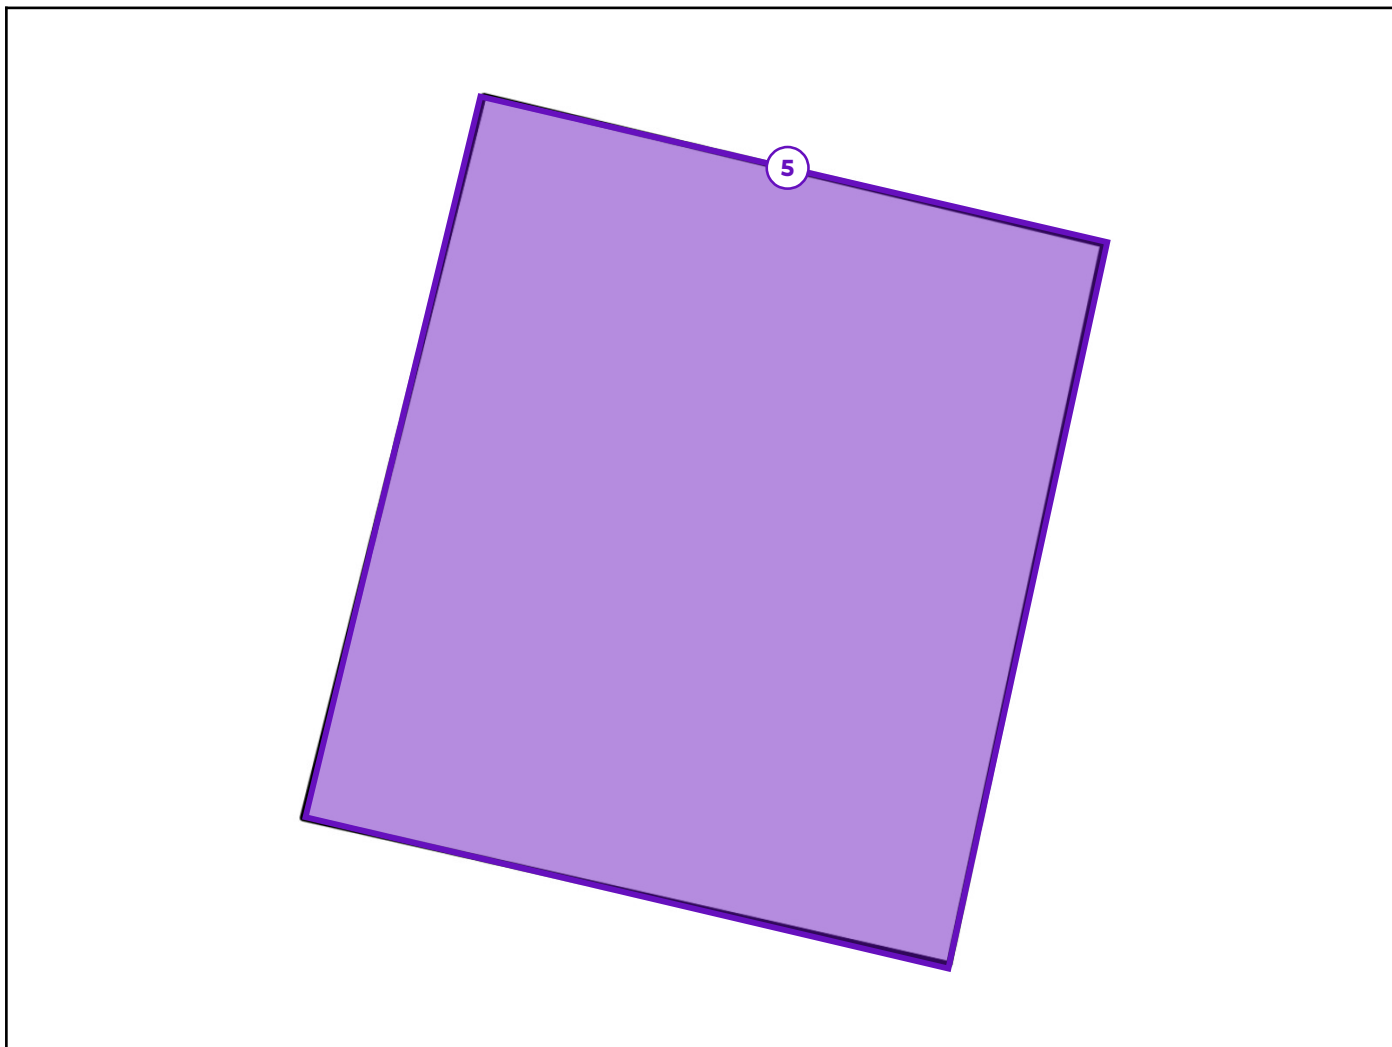
Plan 2.1: Hoofdgebouw plan

Beschrijving	Type	Actie
5. Tuinhuis	Advies	-
